Cette étude illustre un aspect particulier des modifications profondes qui ont affecté la gare de Coutras lors de la création d'une vaste installation de triage. Nous profitons d'un dossier de photos non légendées de l'époque, acquis par le GEHF, pour proposer au lecteur une sorte de reportage-enquête, 115 ans après les faits. La signalisation PO est à l'honneur.

C'est à Coutras que la ligne de Périgueux prend naissance sur l'artère PO Paris - Bordeaux. Initialement à simple voie, cette ligne est doublée en 1907 lors de la création du triage, entraînant une modification substantielle de la bifurcation. Une occasion d'examiner l'adaptation d'un cas de signalisation sémaphorique et le poste Saxby qui y est associé.

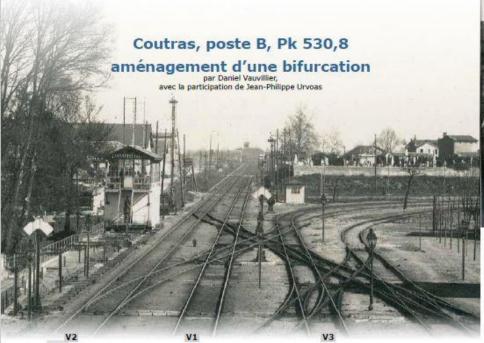
1 - La bifurcation vers Périqueux, commandée par le poste B, à l'achèvement de la transformation du plan de voies (1907-08). La signalisation n'est pas encore entièrement en place. La ligne de Périgueux part à droite. L'indicateur de direction à gauche donne la direction de Paris pour voie 2. Plus à droite, l'autre indicateur donne la direction de Périgueux pour la voie 3. Au fond, le grand sémaphore à gauche des voies assure le cantonnement vers Paris. A droite, un autre sémaphore au mât plus court assure le cantonnement côté Périgueux. Derrière lui, le carré d'entrée de voie 1 (ici fermé vu de dos) en venant

est ouvert - Cliché DR, coll. particulière. 1. La Cave est à proximité de Mussidan (PK 39,719) côté ouest.

de Paris. Le carré sur

voie 2 qui lui fait face

4 - Vue de la situation avant les travaux, à comparer à la vue 1 de la page précédente. La ligne vers Périgueux, à voie unique, part vers la droite, où se trouve une locomotive, probablement en train de manœuvrer et passer d'une voie à l'autre. Par le bials des jonctions et branchements, la direction de Périgueux forme tiroir. Elle est accessible indifféremment par chacune des 3 voies. Le poste Saxby, d'un type classique au XIX\* siècle en bois, est installé au centre de la bifurcation. Le réservoir d'eau sur la droite a une capacité de 124 m².

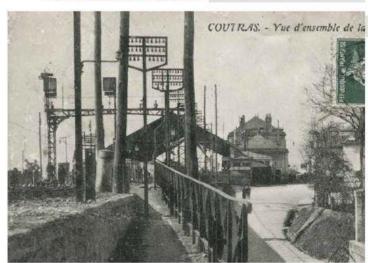
2 - La halle et le

direction de Tours et Paris. Sur voie 3, un train est en sens inverse. Comme sur la photo précédente, la vue est prise depuis le portique de signalisation que l'on voit sur la photo en bas de cette page. A hauteur du dernier wagon sur voie 3, on reconnait une grue à eau d'origine Grand Central, alors que sur voie 2, il s'agit d'une grue de type PO. A droite le long de la clôture, à hauteur de la fosse, le poteau du PK 531 marque la distance depuis Paris - Cliché DR, coll. particulière. 3- Le portique, consti-

BV de Coutras vers 1907. De gauche à droite, les voies 3,

1 et 2. Sur voie 2 un train stationne en

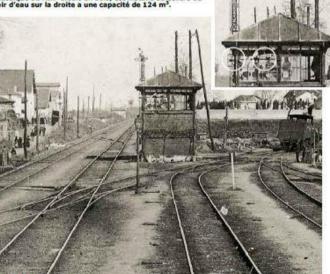
Détail de la vue 4 ci-dessus. Le long de voie 1, au-dela du poste Saxby et à hauteur du vitrage, on distingue le bord d'un carré présentant son dos. Il s'adresse à cette voie 1. Plus visible, le haut d'un sémaphore montre son aile en position voie libre. L'orientation de son contrepoids indique qu'il s'adresse à la voie 2. Son implantation proche du poste Saxby permet une manœuvre plus aisée de sa boite nº 1. L'aileron qui lui est associé est reporté sur le vitrage du poste, il est en position horizontale d'annonce.

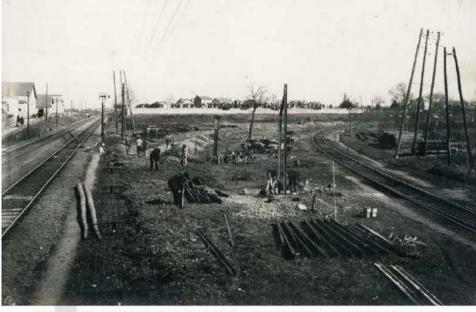
5 - Quelques mois plus tard après la prise de la vue 4, le poste Saxby en bois est démoit. Dans cette zone, la voie 3 a temporairement disparu, ainsi que la jonction avec la direction de Périgueux depuis les voies 2 et 1. On comprend que le raccordement avec la ligne principale Paris-Bordeaux est déporté provisoirement plus au sud, en gare. Sur la grande ligne principale, reste en place la jonction entre les voies 1 et 2. Le carré sur voie 1, vu de dos, aperçu sur la vue précédente et cic bien visible, est fermé. Le sémaphore, cantonnant la direction de Périgueux, est déposé.

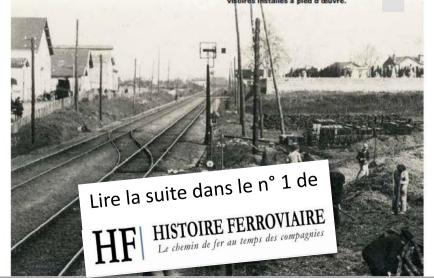
Détail de la vue 5. On constate l'absence quasi complète de fondations de l'ancien poste. Il était implanté à hauteur du groupe d'hommes. Quelques naissances et renvois des commandes funiculaires sont toujours en place. Ces installations étaient absentes sur la vue 4, ce qui indique que des adaptations avaient été effectuées du temps de l'ancien poste. Un lot important de traverses et de matériel de voie est visible, comme sur la vue entière et notamment des cœurs d'aiguilles. La jonction entre les voies 1 et 2, est pour l'instant commandée par des leviers provisoires installés à pied d'œuvre.
